Gewässerentwicklungskonzept Welzbach

im Auftrag des Markt Helmstadt

3 Gewässerabschnitte

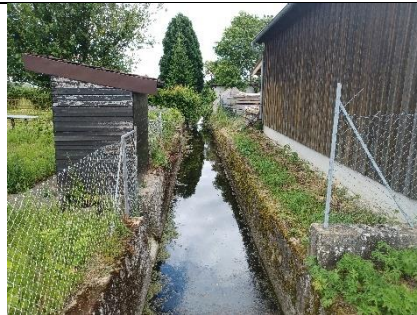
Abschnitt 1: Zwischen Feuerlöschteichauslauf und Holzkirchnerstraße, Helmstadt

Der Abschnitt liegt im Bereich der Bebauung mit ca. 60-70% Kleingärten. Der Rest sind Wohn- und Nutzgebäude. Der Welzbach ist hier massiv kanalisiert. Das Sohlsubstrat ist überwiegend sandig, schlammig. Die Wassertiefe beträgt ca. 10-20 cm. Der Welzbach ist stark eutrophiert mit deutlichem Algenwachstum.

- in Betonmauern gefasst
- keinerlei Breiten- und Tiefenvarianz
- starker Nährstoffeintrag aus den Gärten durch Grünschnittablagung und Komposter
- Wasserentnahme durch Pumpen

- E.1 - Wasserentnahme auf Handschöpfergeräte beschränken
- E.2 - Grünschnittablagung im Gewässerrandbereich (Hochwasserbereich) unterbinden
- E.3 - Unterhalt von Kompostern im Gewässerrandbereich (Hochwasserbereich) unterbinden
- A.1.1 - Einbringen von Strukturelementen.

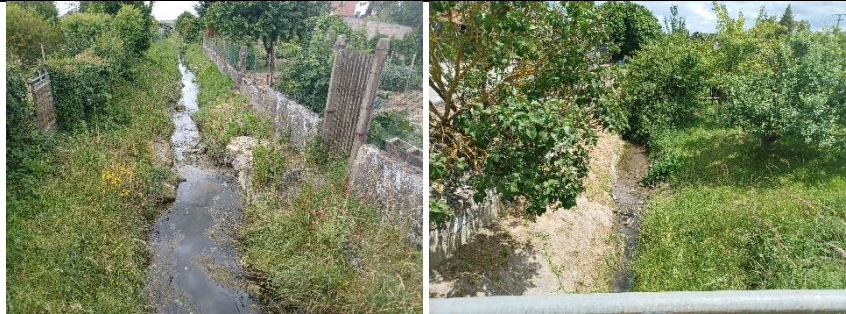
Abschnitt 2: Zwischen Holzkirchnerstraße und Brückenstraße, Helmstadt

Der Abschnitt liegt in der Bebauung. 95% sind Kleingärten, der Rest Wohn- und Nutzbebauung. Das Sohlsubstrat ist sandig, schlammig. Die Gewässertiefe beträgt 10-20 cm. Das Gewässer ist stark eutrophiert mit deutlichen Algenwachstum. Auf der Gewässersohle findet sich vermehrt Fremdsubstrat in Form von Betonplatten und Trittsteinen.

- sehr geringe Breiten- und Tiefenvarianz
- starker Nährstoffeintrag aus den Gärten durch Grünschnitt und Komposter
- Wasserentnahme durch Pumpen

- E.1 - Wasserentnahme auf Handschöpfgeräte beschränken
- E.2 - Grünschnittablagerung im Gewässerrandbereich (Hochwasserbereich) unterbinden
- E.3 - Unterhalt von Kompostern im Gewässerrandbereich (Hochwasserbereich) unterbinden

- E.4 - Gumpen anlegen, um im Bereich der Kleingärten Schöpfen zu erleichtern

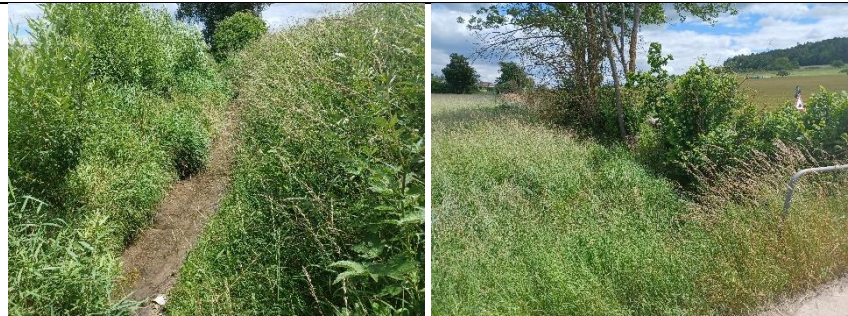
Abschnitt 4: Bebauungsende Helmstadt bis landwirtschaftliche Brücke

- Substrateintrag aus dem Steilufer und den angrenzenden Ackerflächen
- sehr geringe Breiten- und Tiefenvarianz

- B.3 - Entwicklung und Pflege von Hochstaudenfluren.
 - Maßnahme durchführen auf ca. 50% der Abschnittslänge, in mehrere Teilflächen unterteilt.
- D.2 - Gewässerbegleitgehölze durch Sukzession entwickeln
 - Maßnahme durchführen auf ca. 50% der Abschnittslänge, in mehrere Teilflächen unterteilt. Dabei ist bevorzugt an bestehende Gehölze anzuschließen.

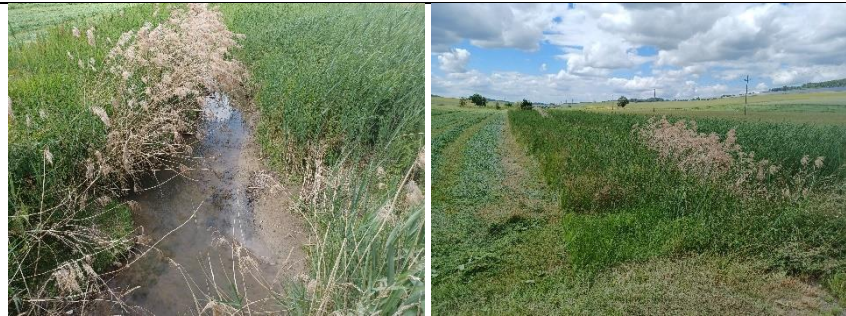
Abschnitt 5: Entlang der FSt. 3143, 3146 und 3151, Gmkg. Helmstadt

Im Umland des Welzbach dominieren Grünlandflächen. Es finden sich keine Gewässerbegleitgehölze und Hochstaudenflur. Das Sohlsubstrat ist überwiegend lehmig.

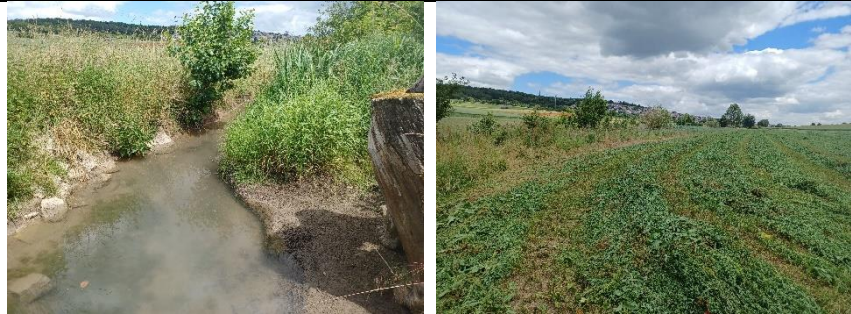
Der Welzbach ist ca. 70 cm tief eingegraben. Die Bachsohle ist lehmig, schlammig. Die Wassertiefe beträgt ca. 20 cm. Im Norden befindet sich eine schmal ausgeprägter Schilfsaum. Im Süden ist ein schmales Uferbegleitgehölz. Der Gewässerrandstreifen weist eine intensive Grünlandnutzung auf.

- D.2 - Gewässerbegleitgehölze durch Sukzession entwickeln
 - Maßnahme durchführen überwiegend am Südufer des Abschnittes
- B.3 - Entwicklung und Pflege von Hochstaudenfluren.
 - Maßnahme durchführen überwiegend am Nordufer des Abschnittes

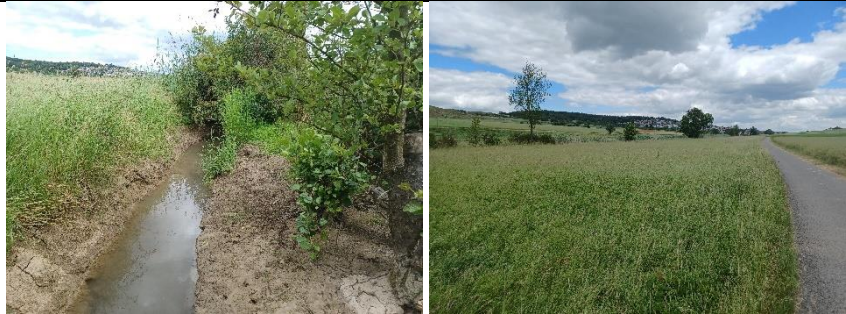
Abschnitt 7: Gewässerabschnitt nördlich FlSt. 3115, Gmkg. Helmstadt

Beidseitig dominiert in diesem Abschnitt intensive Wiesenwirtschaft bis an die Böschungskante. Es finden sich kaum Gewässerbegleitgehölze. Hochstaudenflur ist ebenso nicht vorhanden. Die Ufer sind offen lehmig mit hohem Erosionspotential. Der Bach ist ca. 50 cm breit und weist eine Wassertiefe < 20 cm auf.

- D.2 - Gewässerbegleitgehölze durch Sukzession entwickeln
 - Maßnahme durchführen überwiegend am Südufer des Abschnittes
- B.3 - Entwicklung und Pflege von Hochstaudenfluren.
 - Maßnahme durchführen überwiegend am Nordufer des Abschnittes

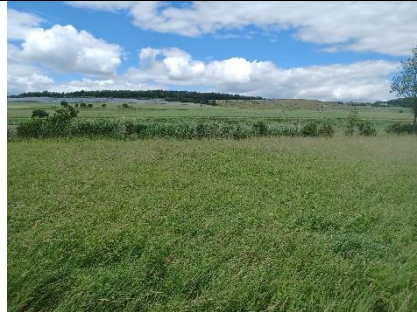
Abschnitt 8: Zwischen den Außengrenzen der FlSt. 1307/3 und 1383, Gmkg. Holzkirchhausen

Das Gewässer ist von einem dichten Schilfgürtel eingesäumt. Es finden sich Biber Spuren und eine Lebenstätte (Bau, Burg) wird in diesem Abschnitt vermutet. Durch den Schilfgürteln ist das Gewässer nicht zugänglich. Im Umland dominiert Wiesenwirtschaft.

- C.1 - Abstimmung eines Bibermanagementkonzepts
- B.3 - Entwicklung und Pflege von Hochstaudenfluren.
 - Maßnahme durchführen in den Schilfbereichen. Mahd-frequenz abweichend nur alle 2 Jahre, abwechselnd je die Hälfte des Schilfbestandes in mehreren wechselnden Bereichen.

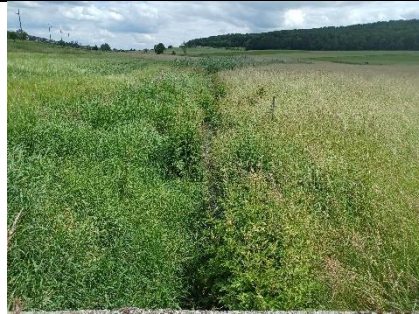
Abschnitt 9: Südlich des FlSt. 1379, Gmkg. Holzkirchhausen

Kurzbeschreibung des Abschnitts: Das Gewässer ist hier schmal und stark eingewachsen. Im Norden findet sich Ackerlandnutzung. Im Süden intensive Grünlandnutzung.

- mangelnder Gewässerrandstreifen
- Nährstoffeintrag aus Acker- und Intensivgrünlandnutzung
- keine Hochstaudenflur
- keine Gewässerbegleitgehölze

- B.3 - Entwicklung und Pflege von Hochstaudenfluren.
 - Maßnahme durchführen auf ca. 50% der Abschnittslänge.
- D.1 - Gewässerbegleitgehölze durch Pflanzung entwickeln
 - Maßnahme punktuell verteilt in acht frei wählbaren, nicht für Hochstaudenfluren vorgesehenen Bereichen, je ca. 15 m Länge
- D.2 - Gewässerbegleitgehölze durch Sukzession entwickeln
 - Maßnahme durchführen auf den nicht andersweitig verplanten Bereichen des Abschnittes

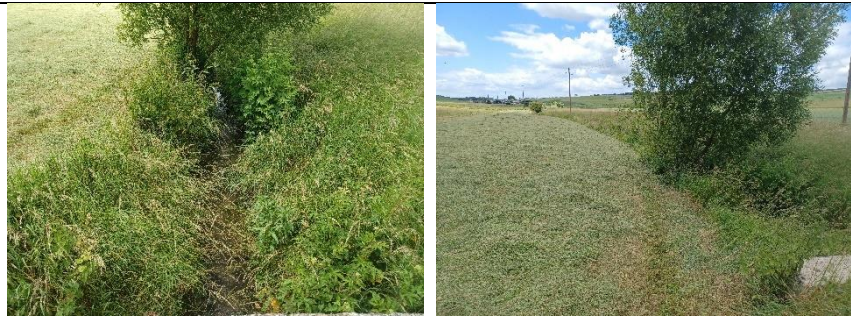
Abschnitt 10: Nördlich des FSt. 1317, Gmkg. Holzkirchhausen

Der Bach ist sehr schmal und eingewachsen. Beiderseits dominiert Grünlandnutzung bis an die Böschungskante, im Außenbereich Ackernutzung. Es finden sich keine Uferbegleitgehölze und Hochstaudenflur. Vereinzelt treten eingebrochene Fluchtröhren des Bibers auf.

- B.3 - Entwicklung und Pflege von Hochstaudenfluren.
 - Maßnahme durchführen auf ca. 50% der Abschnittslänge.
- D.1 - Gewässerbegleitgehölze durch Pflanzung entwickeln
 - Maßnahme punktuell verteilt in acht frei wählbaren, nicht für Hochstaudenfluren vorgesehenen Bereichen, je ca. 15 m Länge
- D.2 - Gewässerbegleitgehölze durch Sukzession entwickeln
 - Maßnahme durchführen auf den nicht andersweitig verplanten Bereichen des Abschnittes

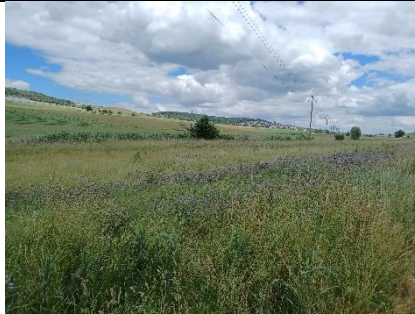
Abschnitt 11: Nördlich des FSt. 1326, Gmkg. Holzkirchhausen

Kurzbeschreibung des Abschnitts: Beidseitig des Gewässers dominiert Grünlandnutzung. Die Grünlandnutzung im Süden ist nicht so intensiviert wie im Norden. Nur vereinzelt finden Gewässerbegleitgehölze. Hochstaudenflur ist am Gewässer nicht vorhanden.

- B.3 - Entwicklung und Pflege von Hochstaudenfluren.
 - Maßnahme durchführen auf ca. 50% der Abschnittslänge.
- D.2 - Gewässerbegleitgehölze durch Sukzession entwickeln
 - Maßnahme durchführen auf den nicht andersweitig verplanten Bereichen des Abschnittes

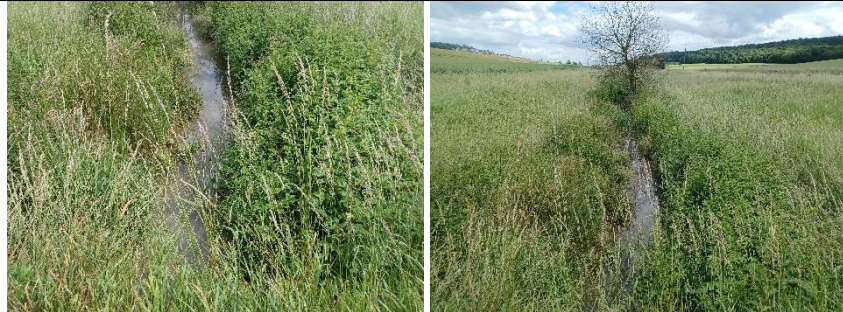
Abschnitt 12: Beginnend im FlSt. 1326, Gmkg. Holzkirchhausen, bis landwirtschaftlicher Weg

Der Welzbach ist hier als Wiesenbach mit nur geringer Breite und Wassertiefe zu beschreiben. Es finden sich keine Gewässerbegleitgehölze und Hochstaudenflur am Gewässer. Beidseitig liegt intensive Grünlandnutzung bis an die Böschungskante vor.

- B.3 - Entwicklung und Pflege von Hochstaudenfluren.
 - Maßnahme durchführen auf ca. 50% der Abschnittslänge.
- D.2 - Gewässerbegleitgehölze durch Sukzession entwickeln
 - Maßnahme durchführen auf den nicht andersweitig verplanten Bereichen des Abschnittes

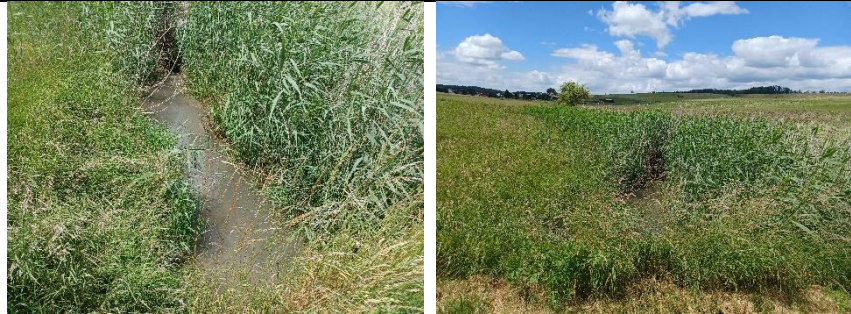
Abschnitt 13: Nördlich FlSt. 1333, Gmkg. Holzkirchhausen

Kurzbeschreibung des Abschnitts: Auch hier ist der Welzbach als Wiesenbach mit nur geringer Breite und Wassertiefe zu beschreiben. Beidseitig liegt Grünlandnutzung bis an die Böschungskante vor. Beiseitig findet sich eine gering ausgeprägter Schilfsaum. Gewässerbegleitgehölze und Hochstaudenflur fehlen.

- B.3 - Entwicklung und Pflege von Hochstaudenfluren.
 - Maßnahme durchführen in den Schilfbereichen. Mahd-frequenz abweichend nur alle 2 Jahre, abwechselnd je die Hälfte des Schilfbestandes.
- D.2 - Gewässerbegleitgehölze durch Sukzession entwickeln
 - Maßnahme durchführen auf den nicht andersweitig verplanten Bereichen des Abschnittes

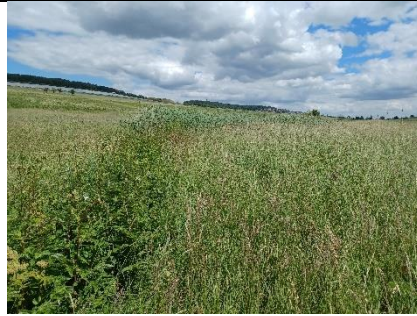
Der Welzbach ist ein stark eingewachsener Wiesenbach mit nur geringer Breite und Tiefe. Beidseitig liegt Grünlandnutzung bis an die Böschungskante vor. An beiden Ufern finden sich ausgeprägte Schilfsäume. Gewässerbegleitgehölz und Hochstaudenflur fehlen. Ein landwirtschaftlicher Weg nähert sich weiter an das Gewässer an. Südlich des Wegs liegen Ackerflächen.

- B.3 - Entwicklung und Pflege von Hochstaudenfluren.
 - Maßnahme durchführen auf ca. 50% der Abschnittslänge.
- D.1 - Gewässerbegleitgehölze durch Pflanzung entwickeln
 - Maßnahme punktuell verteilt in zwei frei wählbaren, nicht für Hochstaudenfluren vorgesehenen Bereichen, je ca. 15 m Länge
- D.2 - Gewässerbegleitgehölze durch Sukzession entwickeln
 - Maßnahme durchführen auf den nicht andersweitig verplanten Bereichen des Abschnittes

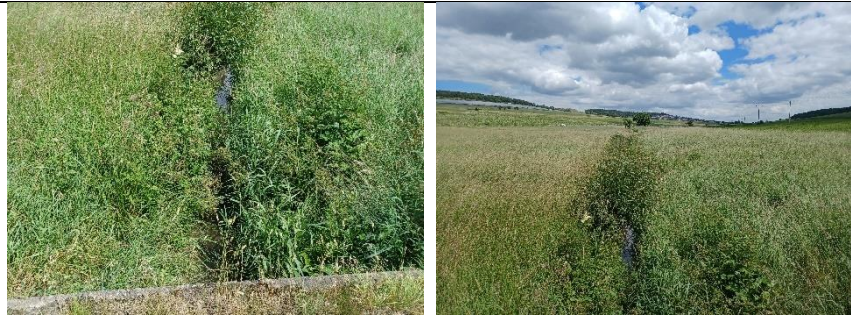
Abschnitt 16: Grenze Abschnitt 15 bis Ende FlSt. 1343, Gmkg. Holzkirchhausen

Kurzbeschreibung des Abschnitts: Beidseitig des Bach, der hier sehr schmal und eingewachsen ist, befindet sich intensive Grünlandnutzung bis zur Böschungskante.

- B.3 - Entwicklung und Pflege von Hochstaudenfluren.
 - Maßnahme durchführen auf ca. 50% der Abschnittslänge.
- D.1 - Gewässerbegleitgehölze durch Pflanzung entwickeln
 - Maßnahme punktuell verteilt in vier frei wählbaren, nicht für Hochstaudenfluren vorgesehenen Bereichen, je ca. 15 m Länge
- D.2 - Gewässerbegleitgehölze durch Sukzession entwickeln
 - Maßnahme durchführen auf den nicht andersweitig verplanten Bereichen des Abschnittes

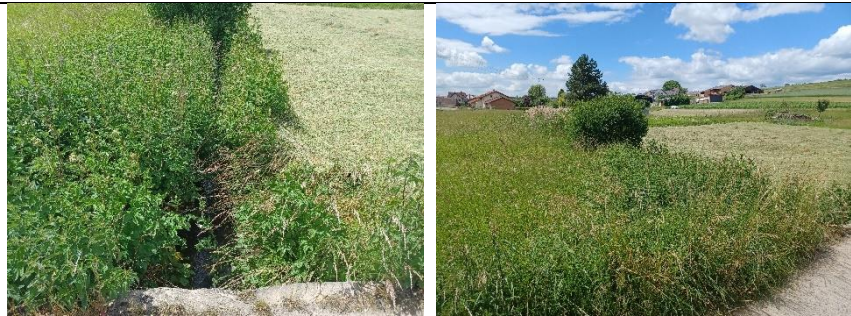
Abschnitt 17: Südlich im Bereich der FlSt. 139-144, Gmkg. Holzkirchhausen

Kurzbeschreibung des Abschnitts: Beidseitig des Bachs, der hier sehr schmal und eingewachsen, ist befindet sich intensive Grünlandnutzung bis zur Böschungskante.

- B.3 - Entwicklung und Pflege von Hochstaudenfluren.
 - Maßnahme durchführen auf ca. 50% der Abschnittslänge.
- D.2 - Gewässerbegleitgehölze durch Sukzession entwickeln
 - Maßnahme durchführen auf den nicht andersweitig verplanten Bereichen des Abschnittes

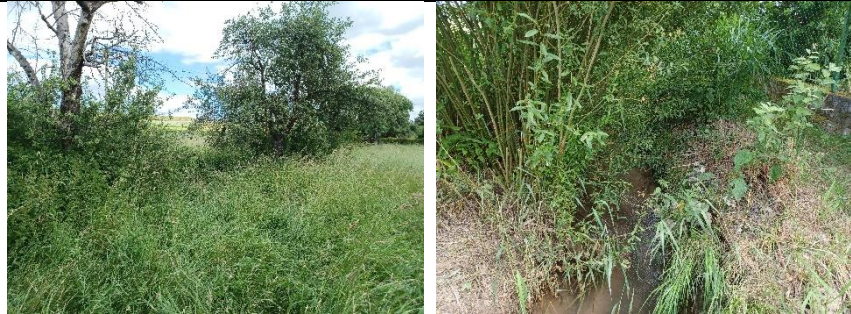
Der Abschnitt liegt in der Bebauungslage von Holzkirchhausen, ist jedoch durch Ackernutzung und Wiesennutzung geprägt. Gewässerbegleitgehölze sind ausgeprägt, aber der Gewässerrandstreifen nur unvollständig. Die Ackernutzung erfolgt bis an den Gewässerrand.

- D.2 - Gewässerbegleitgehölze durch Sukzession entwickeln

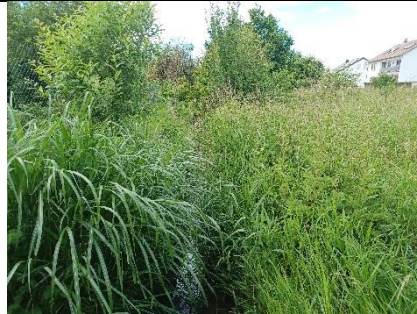
Abschnitt 20: Südlich F1St. 157-160, Holzkirchhausen

Kurzbeschreibung des Abschnitts: Das Gewässer liegt in der Bebauungslage Holzkirchhausen. Nördlich dominiert Wiesennutzung, südlich Wiesen- und Gartennutzung. Das Gewässer ist stark eingewachsen.

- D.2 - Gewässerbegleitgehölze durch Sukzession entwickeln

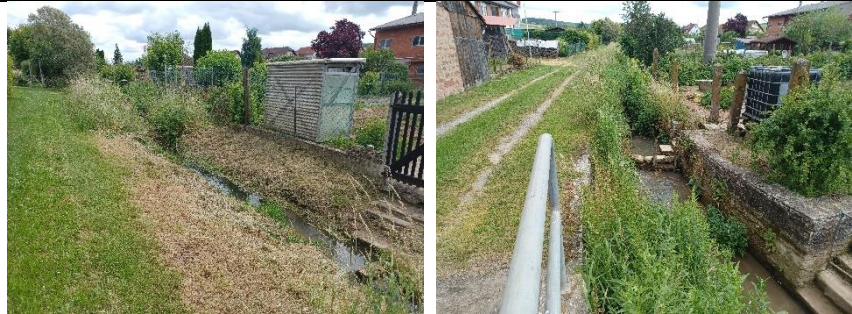
Abschnitt 21: FSt. 161 bis Brücke Hauptstraße, Holzkirchhausen

Der Bach ist stark anthropogen überformt. Im Umfeld liegen Kleingärten und Wohngebäude. Im Bereich der Kleingärten finden sich von Anwohnern geschaffene Querriegel aus Steinen im Bach. Das Ufer wird zum Teil bis an die Böschungskante gemäht.

- E.4 - Gumpen anlegen, um im Bereich der Kleingärten Schöpfen zu erleichtern
- B.3 - Entwicklung und Pflege von Hochstaudenfluren.
- E.5 - Hinweisschilder anbringen
 - Im Bereich der Brücke Hauptstraße

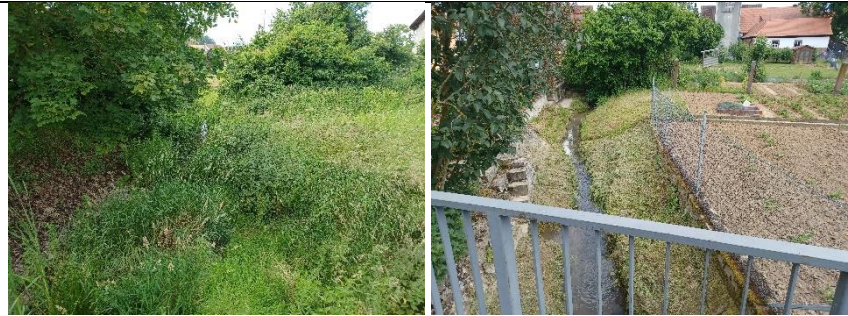
Abschnitt 22: Brücke Hauptstraße bis Brücke Raiffeisenstraße, Holzkirchhausen

Kurzbeschreibung des Abschnitts: Der Welzbach läuft hier innerhalb der geschlossenen Bebauung. Er ist ca. 50 cm breit und <20 cm tief.

- E.4 - Gumpen anlegen, um im Bereich der Kleingärten Schöpfen zu erleichtern
- B.3 - Entwicklung und Pflege von Hochstaudenfluren.
- E.5 - Hinweisschilder anbringen
 - Im Bereich der Brücke Hauptstraße

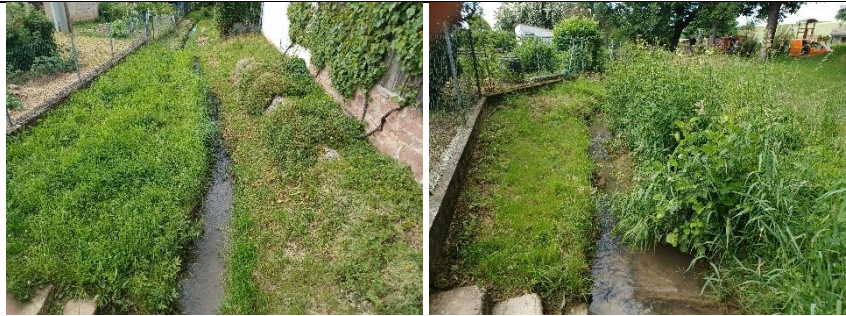
Abschnitt 23: Brücke Raiffeisenstraße bis westliche Grenze FlSt. 234, Holz- kirchhausen

Der Welzbach läuft hier innerhalb der geschlossenen Bebauung. Er ist ca. 50 cm breit und <20 cm tief. Ein Teil des nördlichen Ufers ist ein öffentlicher Spielplatz.

- E.4 - Gumpen anlegen, um im Bereich der Kleingärten Schöpfen zu erleichtern

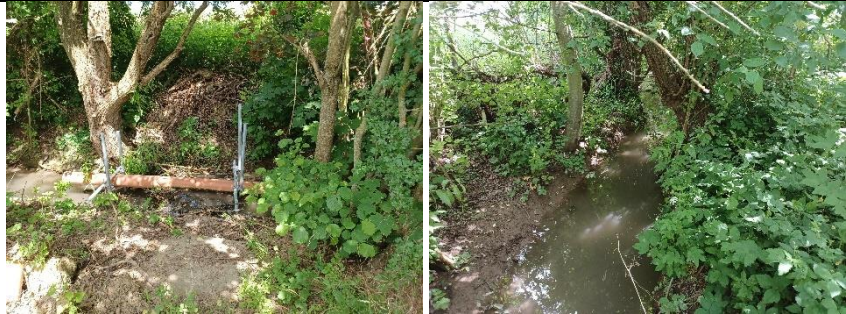
Abschnitt 24: Westliche Grenze FISt. 234 bis Ende FISt. 295, Holzkirchhausen

In diesem Abschnitt findet sich ein langer gewässerbegleitender Gehölzsaum mit hohem Baumanteil. Des weiteren gibt es ein altes Wehr das gezogen ist. In diesem Abschnitt befindet sich ein gebrochener Biberdamm mit funktionsloser Dammdrainage. Am nördlichen Ufer überwiegt Grünlandbewirtschaftung mit Wiesen und Weiden und eine Ackerfläche. Am südlichen Ufer befindet sich eine Lagerhalle, ein Bolzplatz sowie eine Veranstaltungshalle. Die Verbindungstraße Holzkirchhausen – Dertingen nähert sich den Bach an.

- E.2 - Grünschnittablagerung im Gewässerrandbereich (Hochwasserbereich) unterbinden
- A.2.1 - Reste des alten Wehrs entfernen.
- A.2.2 - Reste des Biberdamms entfernen.
- A.2.3 - Biberdammdrainage entfernen.

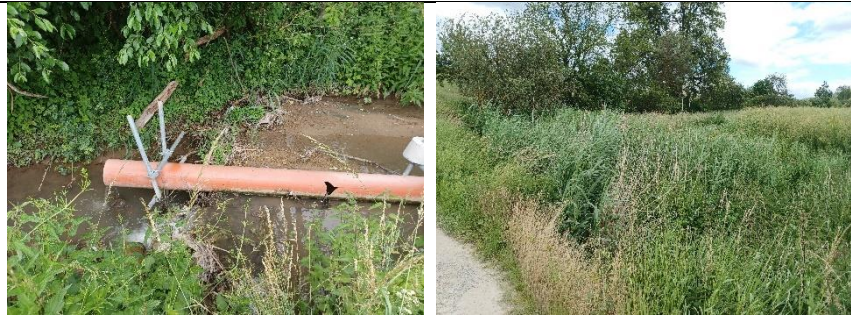
Abschnitt 25: westliches Ende FISt. 295 bis westliche Grenze FISt. 285, Gmkg. Holzkirchhausen

Den Bach begleitet hier ein Galleriewald. Nördlich befindet sich die Verbindungsstraße Holzkirchhausen – Dertingen. Am südlichen Ufer tritt vermehrt nitrophile Flur (Brennnesseln) auf. Weiter südlich erfolgt Wiesennutzung mit anschließender Ackernutzung. Auch hier findet ein gebrochener Biberdamm mit funktionsloser Dammdrainage. Im Bereich der Brücke am unteren Abschnittsende findet sich Sohl- und Uferverbauung zur Straßensicherung.

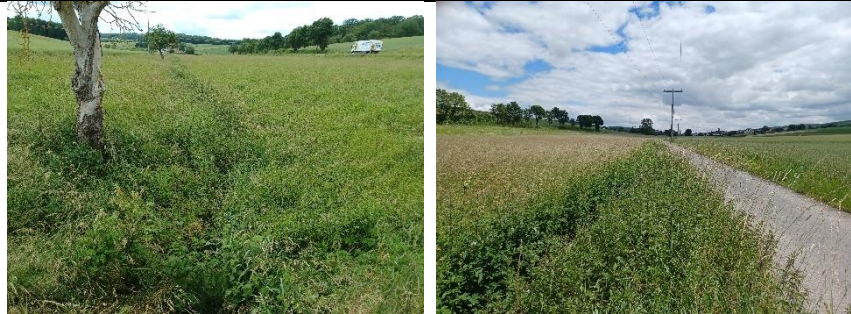
Abschnitt 26: Brücke Abschnitt 25 bis kurz vor der Kläranlage

- mangelnde Beschattung
- kein gewässerbegleitendes Gehölz
- keine Hochstaudenflur
- Gewässerrandstreifen vorhanden
- keine Breiten- und Tiefenvarianz

- B.3 - Entwicklung und Pflege von Hochstaudenfluren.
 - Maßnahme durchführen auf ca. 50% der Abschnittslänge.
- D.1 - Gewässerbegleitgehölze durch Pflanzung entwickeln
 - Maßnahme punktuell verteilt in vier frei wählbaren, nicht für Hochstaudenfluren vorgesehenen Bereichen, je ca. 15 m Länge
- D.2 - Gewässerbegleitgehölze durch Sukzession entwickeln
 - Maßnahme durchführen auf den nicht andersweitig verplanten Bereichen des Abschnittes
- B.2 - Pufferbereiche im Ackerland entwickeln.

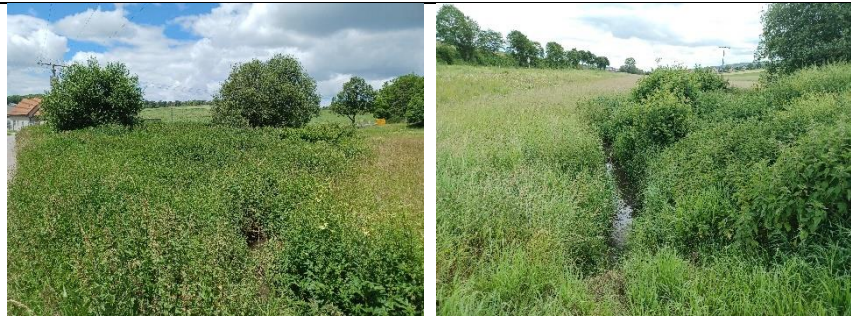
Abschnitt 27: Nördliche Grenze FlSt. 7979, Gmkg. Holzkirchhausen

Der Welzbach fließt durch ein Grundstück im Eigentum der Kirche, angrenzend an die Kläranlage. Das Grundstück ist extrem mit Brennnesseln zugewachsen, was auf eine hohe Nährstoffdichte im Boden hinweist. Nördlich liegt Grünlandnutzung vor. Südlich liegt ein landwirtschaftlicher Weg mit anschließendem Ackerland vor.

- keine Gewässerbegleitgehölze
- keine Hochstaudenflur
- Wiesennutzung bis an die Böschungskante
- FlSt. 7979 mit hohem Nährstoffanteil
- angrenzende Kläranlage

- B.3 - Entwicklung und Pflege von Hochstaudenfluren.
 - Maßnahme durchführen auf ca. 50% der Abschnittslänge.
- D.2 - Gewässerbegleitgehölze durch Sukzession entwickeln
 - Maßnahme durchführen auf den nicht andersweitig verplanten Bereichen des Abschnittes
- B.2 - Pufferbereiche im Ackerland entwickeln.
- B.4 - Zurückdrängung der nitrophilen Flur.
- A.1.3 - Einbringen von Strukturelementen mit Ziel der Veränderung des Gewässerquerschnitts.

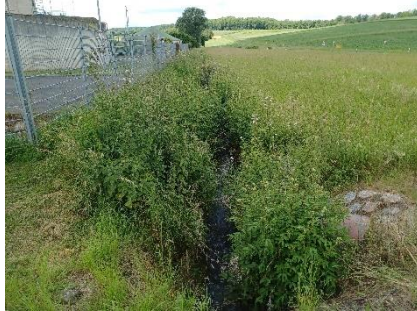
Abschnitt 28: Nordgrenze Kläranlage, Gmkg. Holzkirchhausen

Kurzbeschreibung des Abschnitts: Der Welzbach im Bereich der Kläranlage ist ca. 50 cm breit und < 20 cm tief. Im Norden liegt Grünlandnutzung vor. Im Süden liegt die Kläranlage. Am östlichen Ende des Abschnitts befindet sich ein Einleiter unbekannter Herkunft, evtl. eine Straßenentwässerung.

- B.5 - Herkunft des Einleiters prüfen.

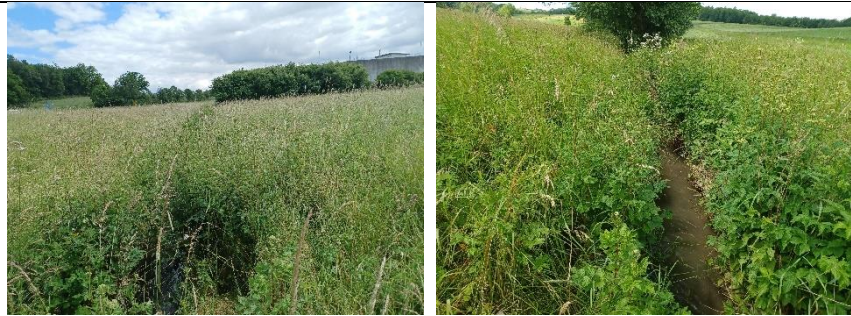
Abschnitt 29: Ende des Kläranlagengeländes bis Mitte FlSt. 7988, Gmkg. Holzkirchhausen

Der Welzbach hat hier wieder den Charakter eines Wiesenbachs. Die Breite beträgt 50 cm, die Tiefe < 20 cm. Es gibt nur vereinzelt Gewässerbegleitgehölze. Hochstaudenflur ist nicht vorhanden. Nördlich befindet sich die Verbindungsstraße Wü59 und Grünlandnutzung. Südlich liegt auch Grünlandnutzung vor.

- keine Beschattung
- intensive Wiesennutzung bis an den Böschungsrand
- Gefahr durch Eintrag von Straßenabwasser

- B.3 - Entwicklung und Pflege von Hochstaudenfluren.
 - Maßnahme durchführen auf ca. 50% der Abschnittslänge.
- D.2 - Gewässerbegleitgehölze durch Sukzession entwickeln
 - Maßnahme durchführen auf den nicht andersweitig verplanten Bereichen des Abschnittes

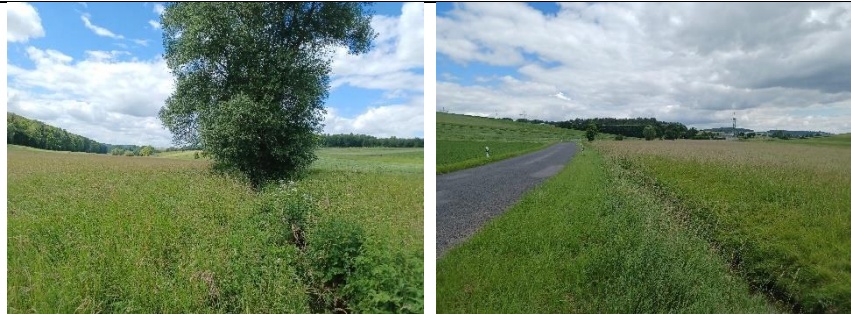
Abschnitt 30: Höhe FlSt. 7952 bis westliches Ende FlSt. 8003, Gmkg. Holz- kirchhausen

Auch hier hat der Welzbach Wiesenbachcharakter bei unveränderter Breite und Tiefe. Nordwestlich liegt direkt angrenzend die Verbindungsstrasse Wü59. Im nördlichen Teil liegt zu 2/3 Grünlandnutzung und zu 1/3 Ackernutzung vor, südlich nur Wiesennutzung.

- Straße als direkter Einleiter ins Gewässer
- nur vereinzelt Gewässerbegleitgehölz
- keine Hochstaudenflur
- Wiesennutzung bis an den Böschungsrand

- B.3 - Entwicklung und Pflege von Hochstaudenfluren.
 - Maßnahme durchführen auf ca. 50% der Abschnittslänge.
- D.1 - Gewässerbegleitgehölze durch Pflanzung entwickeln
 - Maßnahme punktuell verteilt in acht frei wählbaren, nicht für Hochstaudenfluren vorgesehenen Bereichen, je ca. 15 m Länge
- D.2 - Gewässerbegleitgehölze durch Sukzession entwickeln
 - Maßnahme durchführen auf den nicht andersweitig verplanten Bereichen des Abschnittes

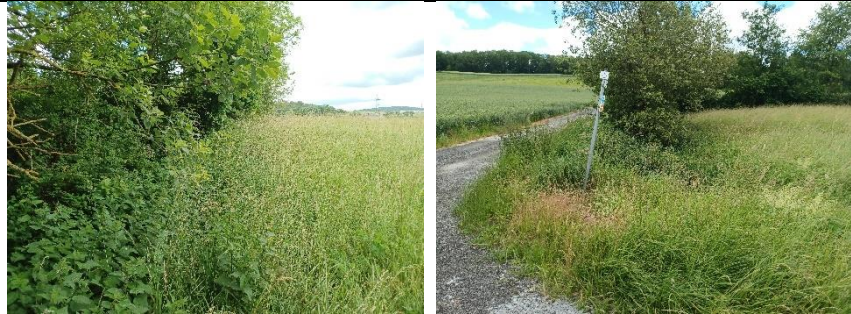
Abschnitt 31: Westliches Ende FSt. 8003, Gmkg. Holzkirchhausen

Im Norden liegt die Verbindungsstraße Wü59 direkt neben dem Gewässer. Am nördlichen Ufer befinden sich Gewässerbegleitgehölze. Der südliche Bereich ist durch Grünlandnutzung geprägt. In diesem Abschnitt liegt eine durchgängige Sohl- und Ufersicherung zur Straßenabsicherung vor. Gewässer. Am nördlichen Ufer befinden sich Gewässerbegleitgehölze. Der südliche Bereich ist durch Grünlandnutzung geprägt. In diesem Abschnitt liegt eine durchgängige Sohl- und Ufersicherung zur Straßenabsicherung vor.

- möglicher Eintrag der Strassenabwässer in den Welzbach
- Sohlpflasterung
- Ufersicherung

- D.2 - Gewässerbegleitgehölze durch Sukzession entwickeln

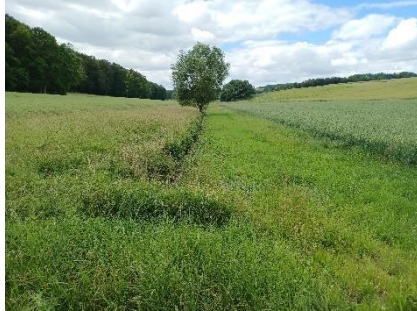
Abschnitt 32: Höhe FlSt. 5170/1 und 8180, Gmkg. Holzkirchhausen

Der Welzbach ist hier ein monotoner Wiesenbach der sich ca. 60 cm eingetieft hat. Bis auf wenige Einzelbäume fehlt das Gewässerbegleitgehölz. Er hat keine Breiten- und Tiefenvarianz bei einer Wassertiefe < 20 cm. Die Bewirtschaftung im Umland besteht aus Ackernutzung. Der Gewässerrandstreifen ist Grünland das bis an die Böschungskante abgemäht wird. Die Bachsohle ist sandig, kiesig.

- Gewässer geradlinig
- keine Breiten- und Tiefenvarianz
- keine ausgeprägten Prall- und Gleithänge
- keine Totholzstrukturen
- Gewässer nahezu unbeschattet

- B.3 - Entwicklung und Pflege von Hochstaudenfluren.
 - Maßnahme durchführen auf ca. 50% der Abschnittslänge.
- D.1 - Gewässerbegleitgehölze durch Pflanzung entwickeln
 - Maßnahme punktuell verteilt in sechs frei wählbaren, nicht für Hochstaudenfluren vorgesehenen Bereichen, je ca. 15 m Länge
- D.2 - Gewässerbegleitgehölze durch Sukzession entwickeln
 - Maßnahme durchführen auf den nicht andersweitig verplanten Bereichen des Abschnittes

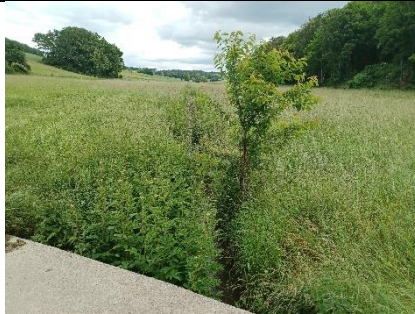
Abschnitt 33: Höhe FlSt. 8123 und 8125, Gmkg. Holzkirchhausen

Der Welzbach ist hier ein monotoner Wiesenbach der sich ca. 60 cm eingetieft hat. Bis auf wenige Einzelbäume fehlt das Gewässerbegleitgehölz. Er hat keine Breiten- und Tiefenvarianz bei einer Wassertiefe < 20 cm. Die Bewirtschaftung im Umland besteht aus Ackernutzung. Der Gewässerrandstreifen ist Grünland das bis an die Böschungskante abgemäht wird. Die Bachsohle ist sandig, kiesig.

- Gewässer geradlinig
- keine Breiten- und Tiefenvarianz
- keine ausgeprägten Prall- und Gleithänge
- keine Totholzstrukturen
- Gewässer nahezu unbeschattet

- B.3 - Entwicklung und Pflege von Hochstaudenfluren.
 - Maßnahme durchführen auf ca. 50% der Abschnittslänge.
- D.1 - Gewässerbegleitgehölze durch Pflanzung entwickeln
 - Maßnahme punktuell verteilt in acht frei wählbaren, nicht für Hochstaudenfluren vorgesehenen Bereichen, je ca. 15 m Länge
- D.2 - Gewässerbegleitgehölze durch Sukzession entwickeln
 - Maßnahme durchführen auf den nicht andersweitig verplanten Bereichen des Abschnittes

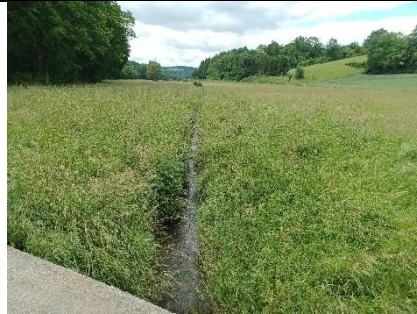
Abschnitt: 34: Landesgrenze bis FSt. 8120/1, Gmkg. Holzkirchhausen

Der Welzbach ist auch hier ein monotoner Wiesenbach der sich ca. 60 cm eingetieft hat. Bis auf wenige Einzelbäume fehlt das Gewässerbegleitgehölz. Er hat keine Breiten- und Tiefenvarianz bei einer Wassertiefe < 20 cm. Die Bewirtschaftung im Umland besteht aus Ackernutzung. Der Gewässerrandstreifen ist Grünland das bis an die Böschungskante abgemäht wird. Die Bachsohle ist sandig, kiesig.

- Gewässer geradlinig
- keine Breiten- und Tiefenvarianz
- keine ausgeprägten Prall- und Gleithänge
- keine Totholzstrukturen
- Gewässer nahezu unbeschattet

- B.3 - Entwicklung und Pflege von Hochstaudenfluren.
 - Maßnahme durchführen auf ca. 50% der Abschnittslänge.
- D.1 - Gewässerbegleitgehölze durch Pflanzung entwickeln
 - Maßnahme punktuell verteilt in acht frei wählbaren, nicht für Hochstaudenfluren vorgesehenen Bereichen, je ca. 15 m Länge
- D.2 - Gewässerbegleitgehölze durch Sukzession entwickeln
 - Maßnahme durchführen auf den nicht andersweitig verplanten Bereichen des Abschnittes
